かず さ こくぶん そうじ あと
上総国分僧寺跡
(本文篇2)

東院

2009

市原市教育委員会

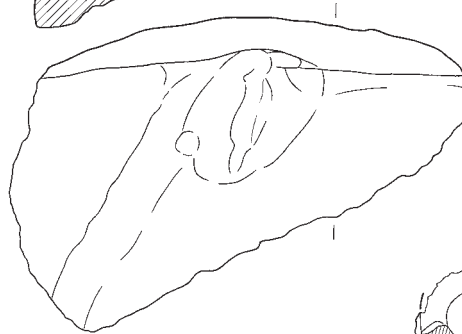
第833図 3064号遺構出土遺物実測図

3064号遺構布掘地業出土遺物

3064号遺構・基壇跡出土遺物

3064a 南大門跡。1199・1799溝、2134道路を伴う。前庭としての空間か、門前には瓦片が敷き詰められていた。礎石は遺存しないが、後出の3064b掘立柱建物南大門柱掘形に破壊された礎石坪掘地業を確認した(3064aピット10・11・13~15)。これらは大形ピットに版築層を施したものである。建物は基壇を伴う。南側柱列の真下には溝状の布掘地業が確認されており、ロームブロック混じりの土を

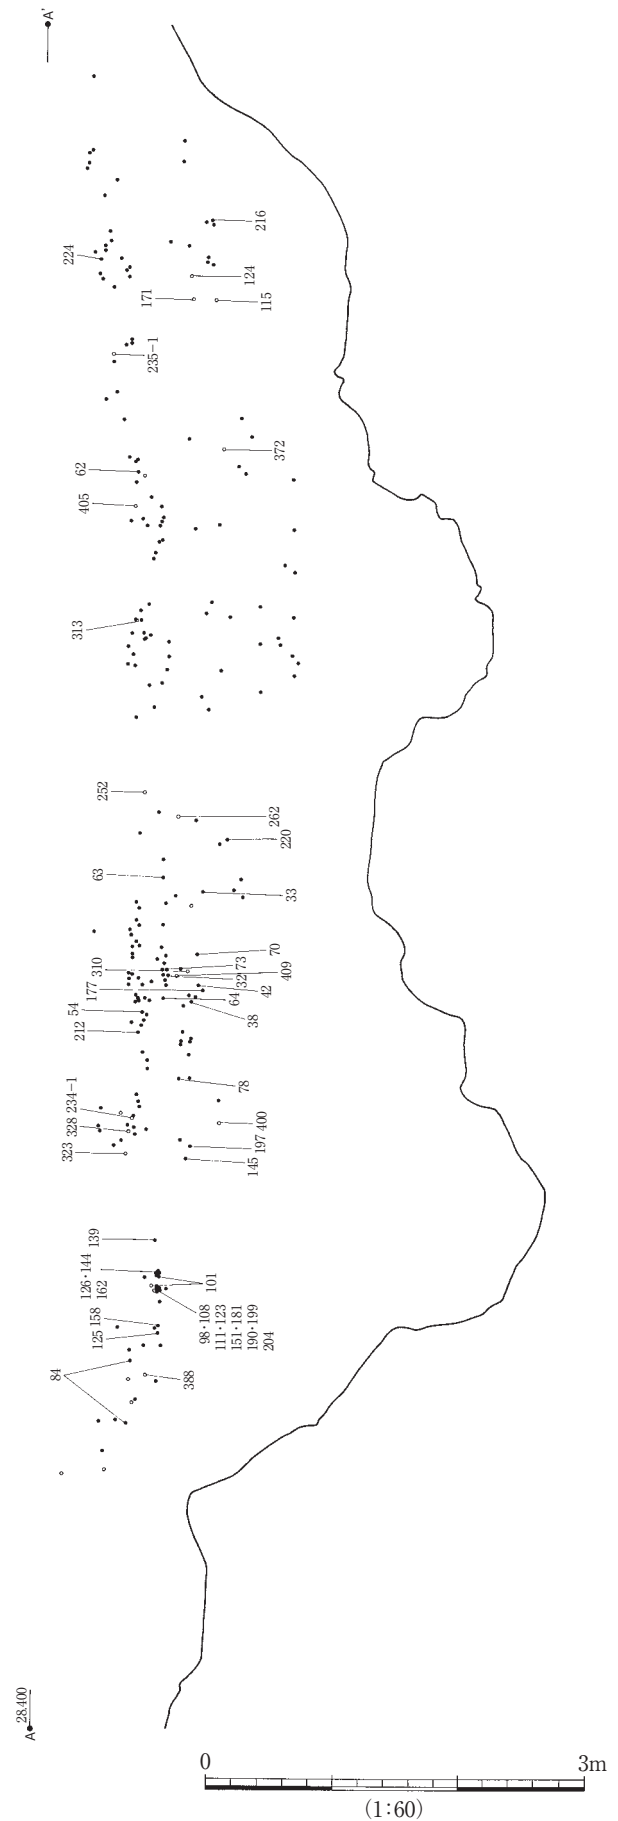
第867図 633号遺構断面図

- 73 〃。流土。
- 74 黒色土。
- 75 黒褐色土。ローム粒・粘土粒。
- 76 暗褐色土。ローム粒・粘土粒含む。
- 77 〃。ローム粒若干。
- 78 褐色土多く、ロームブロック・ローム粒含む。
- 79 ロームブロック・茶褐色土。
- 80 褐色土。ローム粒多量・粘土粒若干。
- 81 茶褐色土。
- 82 暗褐色土。ローム粒多量。

- 83 〃。若干粘土混。
- 84 ローム多く、黒褐色土含む。
- 85 暗褐色土。粘土混。
- 86 ソフトローム。
- 87 黒色土。ローム粒混。
- 88 黒褐色土。きめ細かい。ローム粒少。

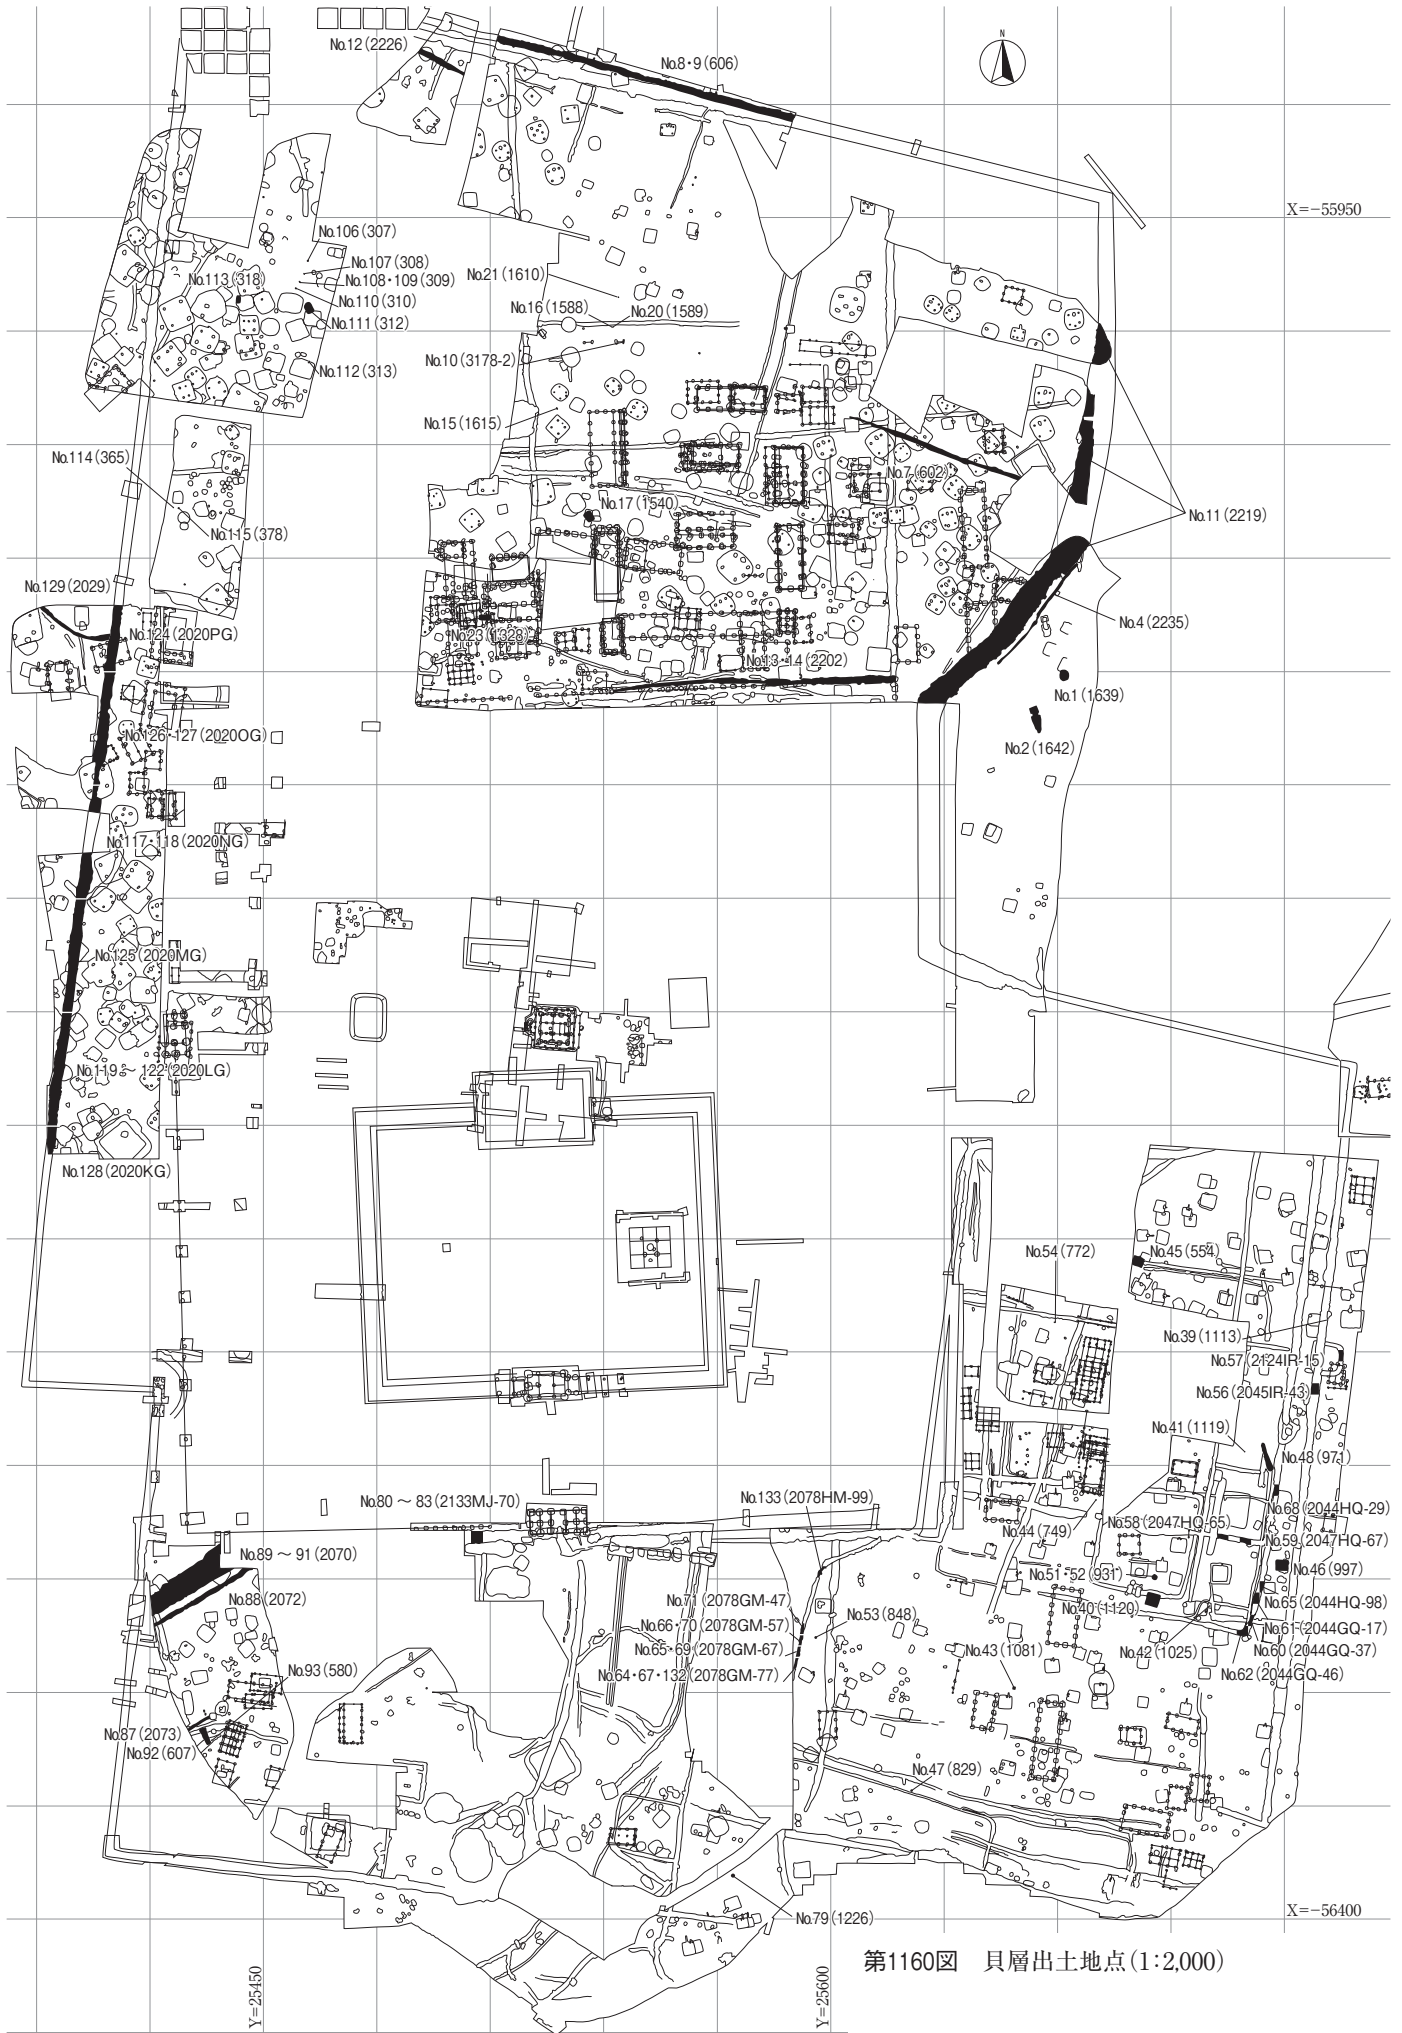
第1160図 貝層出土地点(1:2,000)

●イボキサゴを主体とする貝層
